JUNTA DE ACCIÓN COMUNAL BARRIO JORGE ELIECER GAITÁN

ACTA DE VISITA TÉCNICA PARA LEVANTAMIENTO DE PUNTOS CRÍTICOS Y EVALUACIÓN DE INSTALACIÓN DE REDUCTORES DE VELOCIDAD

Fecha: 11 de junio de 2026

Acta No.: 10

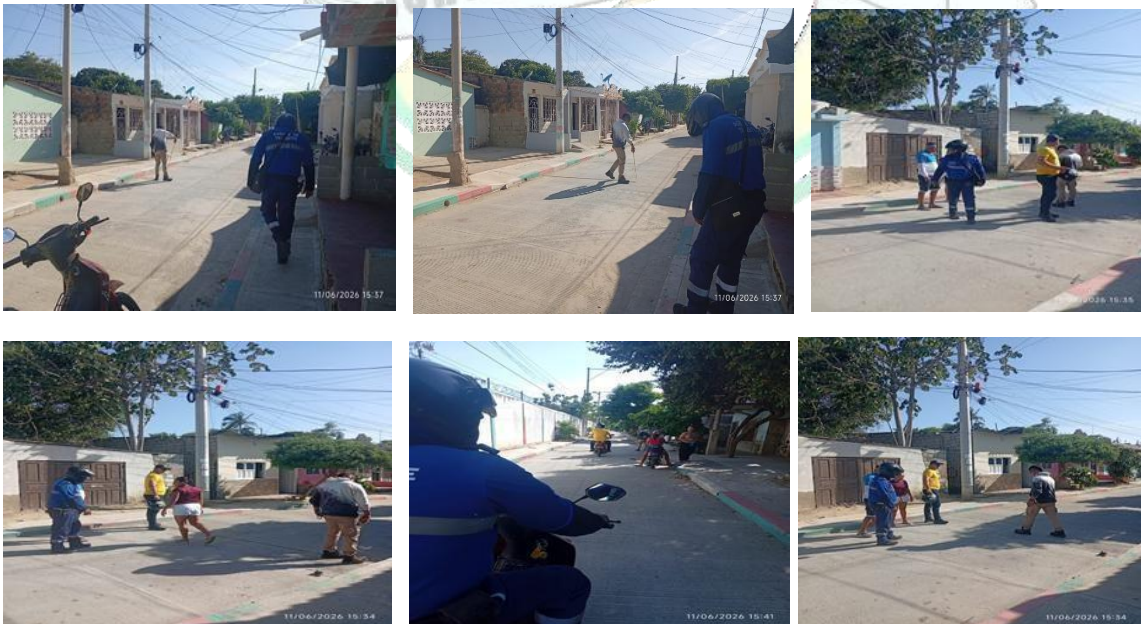
REGISTRO FOTOGRÁFICO

Durante el recorrido de inspección técnica realizado en el barrio Jorge Eliécer Gaitán, se efectuó el correspondiente registro fotográfico de los puntos identificados por la comunidad para la posible instalación de reductores de velocidad. Las evidencias fotográficas fueron tomadas como soporte del levantamiento técnico realizado en campo y permiten documentar las condiciones actuales de la infraestructura vial, la ubicación de los puntos priorizados y las circunstancias observadas durante la visita.
